## 90 終戦時残存した大和型の予備主砲身

## 91 アメリカに残る大和型の装甲板

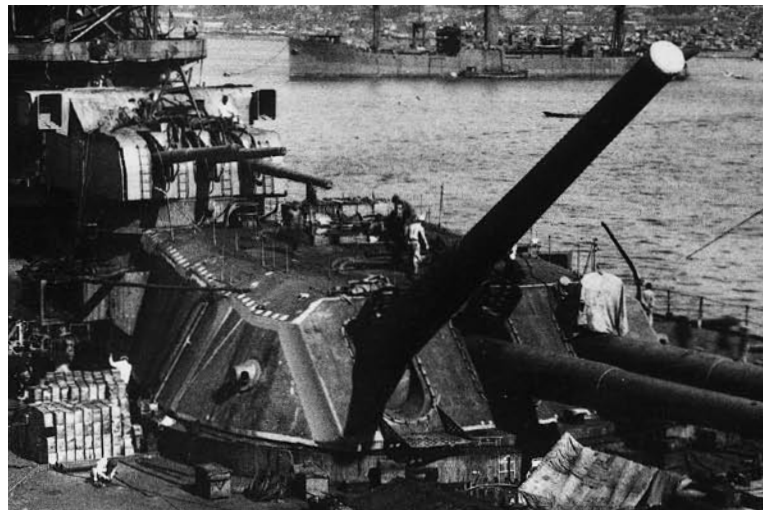
仰角をかけた大和の46センチ砲。

しかし、早期にスクラップとされたことに関しては、スクラップにしたのではなく、構造分析のために解体したと見ることも可能である。大和型の46センチ砲は、長門型までの主砲砲身とは全く異なった構造であり、これは昭和に入ってから開発された2A根幹式内筒換装砲と呼ばれ、ライフルを刻んだ最も内側の内筒が簡単に交換できる方式のものであった。これは、従来の大口径砲の内筒交換は、内筒を強引に叩き出し、新しい内筒を叩き込むような状態であったのである。大和型の46センチ砲では全体が160トンを超える砲身であるために、砲身の命数が尽きた際の、内筒交換の作業の困難さを考えると、内筒の交換を容易にする設計は無視できない機能であったといえる。46センチ砲に関しては、その口径の巨大さのみが評価される傾向があるが、実は、このような細部にわたって注意深い検討を経て設計製造されていたのである。戦後アメリカ海軍は、当然ながら40センチ以上の艦砲を製造する必要も計画もないために、46センチ砲そのものよりも、容易に内筒を交換できる砲身の構造自体に興味を持っていたのかもしれないと思うのである。

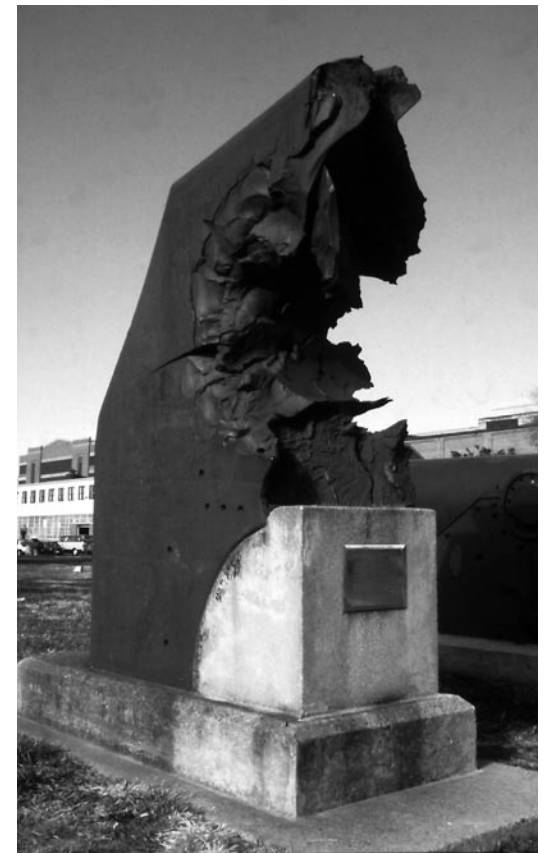
ワシントン海軍工廠に展示されている主砲塔用の装甲板。

この装甲板は、大和クラス戦艦に使用が計画された26インチ、アーマー・プレートと説明されているが、説明にはどの部分の装甲とは書かれていない。これは、主砲塔の正面の鋼鉄で、正式には、「砲楯前板」と呼ばれたもので、大和型建造に当たり、新たに開発されたVH装甲板である。VH装甲板は装甲厚さに対する表面硬化層の深さを、従来の約4分の1から3分の1まで増加させたもので、さらに表面硬化は、従来の滲炭加工に抛らない特殊な製造法によっていた。本来装甲板は、敵弾を受け止めるために、表面は極めて硬く、同時に衝撃を吸収するために、背面は粘性の高い弾力のある鋼鉄で製造されるものなのである。この2つの相反する資質を、一枚の鋼鉄の中に持たせるために、多くの技術者の多年にわたる研究が行なわれていたのである。

大和型戦艦の主砲塔は、3連装であるために、楯は3本の砲身を挟むような形で4枚の装甲板が組み合わされているが、現存する部分は、形状から砲塔の肩の部分と思われる。さらに展示されている装甲には、アメリカ側でメモ的に書いたと思われる手書きのペンキ文字でPORTと書かれていることから、砲塔の左肩の部分であろうことが分かる。

さて、この装甲板にあいた40.6センチ砲の貫通孔を観察すると、正面から直角に命中した弾丸は、表面硬化層を破砕し、中部から背面にかけての部分の鋼鉄を、粘土のように粘った状態にして背後に突き抜けている。試験片に対しての貫通を目的とした射撃であるから、実戦でこのような貫通が起こることは考えられないが、見事な貫通孔である。また、この貫通断面を見ると、装甲板設計の意図が、これまた完全に表れていると見てよいであろう。
